Onderzoeksrapport

Energiezuinige maatregelen in
monumenten met woonfunctie – deel 2/2

Agentschap
Onroerend
Erfgoed

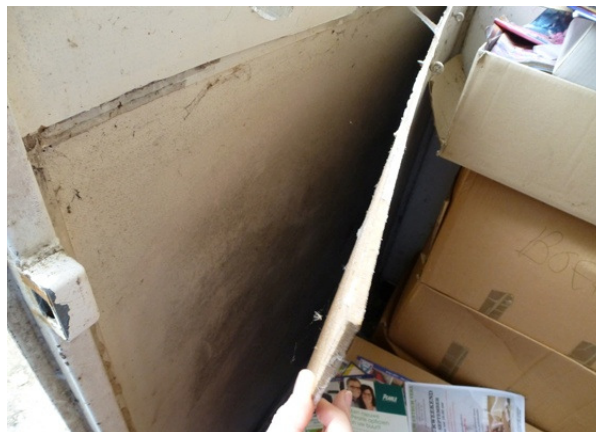
Afb. 14: Het paneel naast de voordeur is in slechte staat.
Bron: Foto Edith Vermeiren.

- De opgevulde panelen ter hoogte van de voor- en achtergevel van de woning kunnen vervangen worden door geïsoleerde platen met hetzelfde uitzicht.

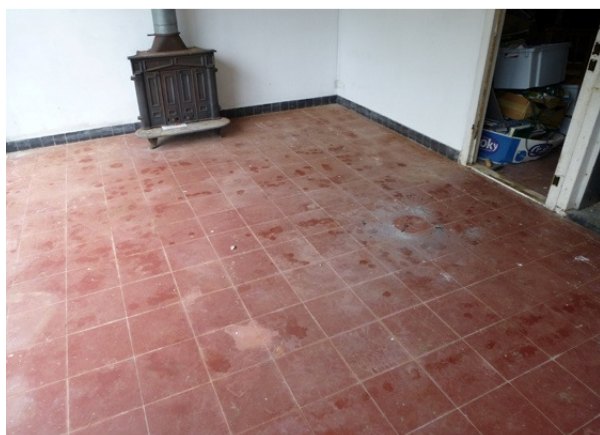
Afb. 15: Vloer gelijkvloerse verdieping.
Bron: Foto Edith Vermeiren.

- Indien de vloer op de gelijkvloerse verdieping bestaat uit cementtegels, kunnen deze zorgvuldig uitgenomen worden waarna de vloer voorzien kan worden van isolatie. Indien de vloer echter bestaat uit een gegoten betonvloer is het minder evident om de vloer te isoleren.
- Het isoleren van de verdiepingsvloer is niet mogelijk wegens de grote glaspartijen ter hoogte van de voor- en achtergevel van de woning die de volledige verdiepingshoogte innemen. Door de verdiepingsvloer te isoleren zal tevens de detaillering van de verdiepte gootjes onder de raampartijen worden aangetast alsook zal de slankheid van de verdiepingsvloer gewijzigd worden.

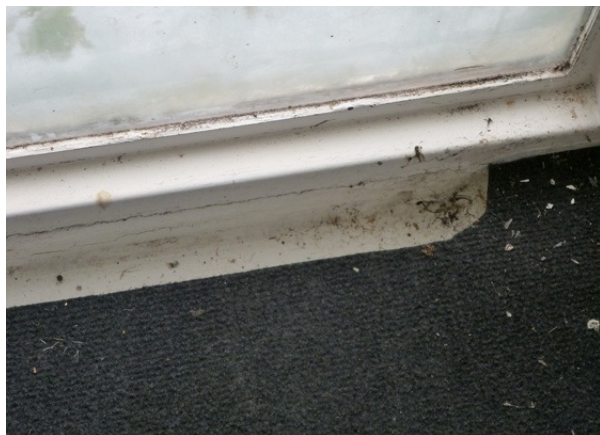
- Zowel in de vloer op de gelijkvloerse als op de eerste verdieping is er een verdiept gootje voorzien onder de raampartijen. Dit om weglappend water te kunnen opvangen.

Afb. 17: Verdiept gootje onder de raampartijen.
Bron: Foto Edith Vermeiren.

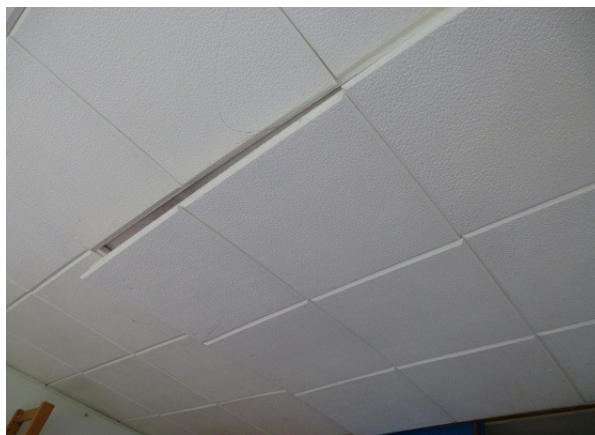
- Het plafond op de verdiepingsvloer is op sommige plaatsen afgewerkt met platen uit piepschuim.

Afb. 18: Piepschuimen platen plafond verdiepingsvloer.
Bron: Foto Edith Vermeiren.

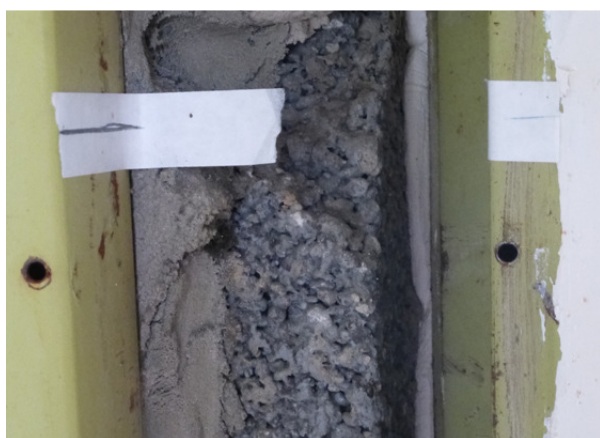
Afb. 19: Gasbetonwanden in het interieur.
Bron: Foto Edith Vermeiren.

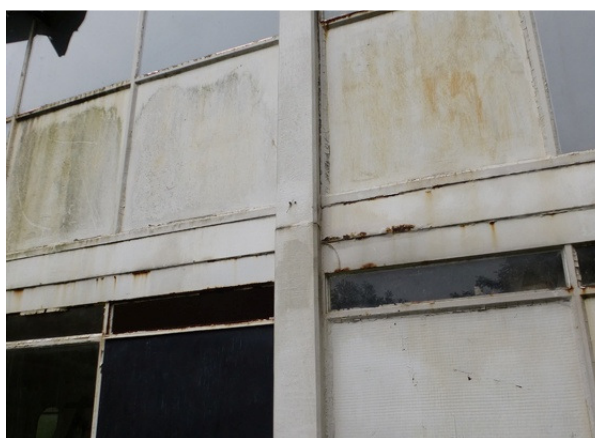
- Tussen de verschillende traveeën zijn er stalen H-profielen (23 cm breed) aanwezig waarop de betonnen welfsels van de vloer en het dak liggen. De stalen profielen zijn opgevuld met beton dat voorzien is van afgeschuinde kantjes en vormen koudebruggen. Ze zorgen in andere woningen op het Vierwindenbinnenhof voor vocht- en schimmelschade in het interieur.

Afb. 20: Stalen H-profielen bekleed met beton.
Bron: Foto Edith Vermeiren.

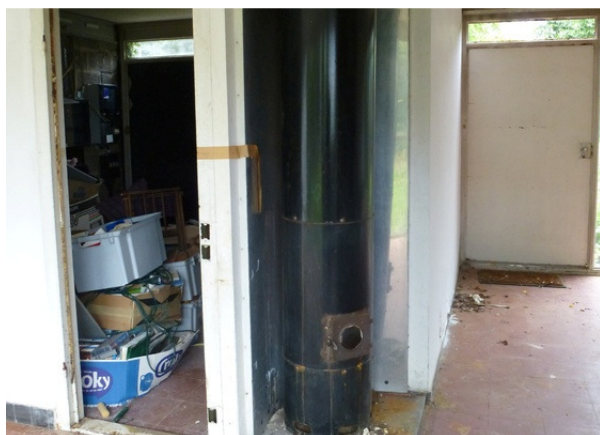
Afb. 21: Kachel op mazout op het gelijkvloers.
Bron: Foto Edith Vermeiren.

- De kachel op mazout kan vervangen worden door een kachel op propaan- of aardgas. Deze brandstof levert het minste afgifte- en opwekkingsverliezen op en levert met andere woorden een hoger rendement dan de huidige kachel. Verder zou het interessant zijn om een centrale verwarming te voorzien per twee of drie woningen. De opwekking van warmte kan hierbij gebeuren via een gemeenschappelijke warmtepomp of ketel. Tevens is hierdoor een variabelere regeling mogelijk.

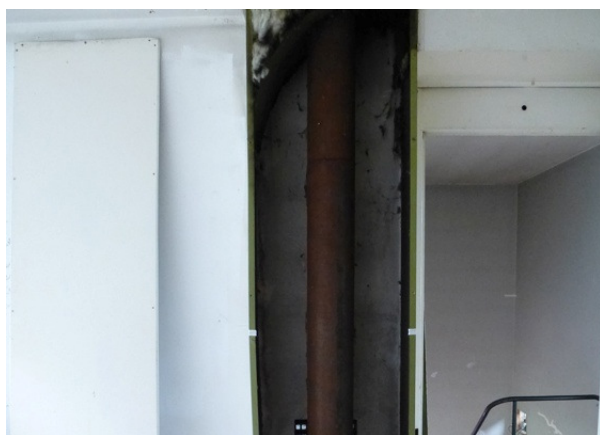
Afb. 23: Ongeïsoleerde verwarmingsbuis 1ste verdieping.
Bron: Foto Edith Vermeiren.

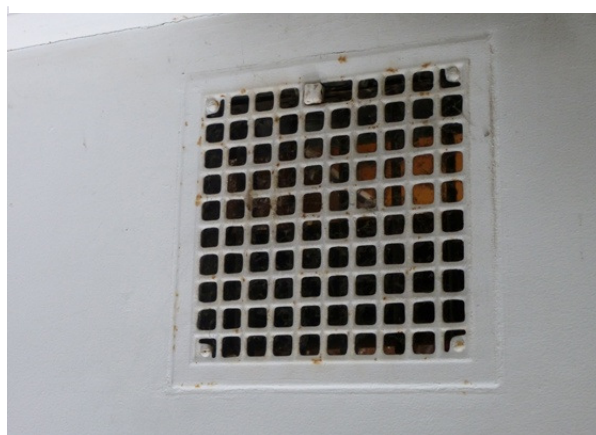
- Ter hoogte van de keuken is er een elektrische ventilator voorzien in één van de opgevulde gevelpanelen. Boven de ramen zijn er geen ventilatieroosters aanwezig wat in combinatie met de lokale verwarming het risico op CO-vergiftiging verhoogt.

Afb. 24: Ventilatiooster.
Bron: Foto Edith Vermeiren.

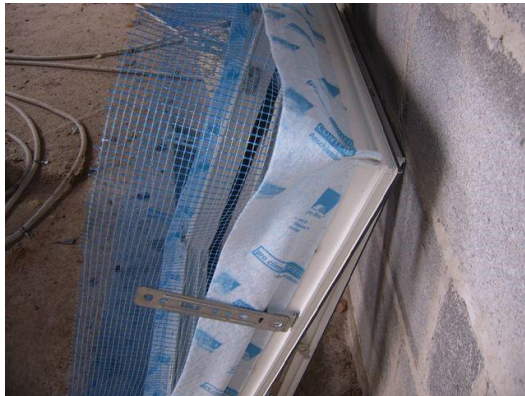
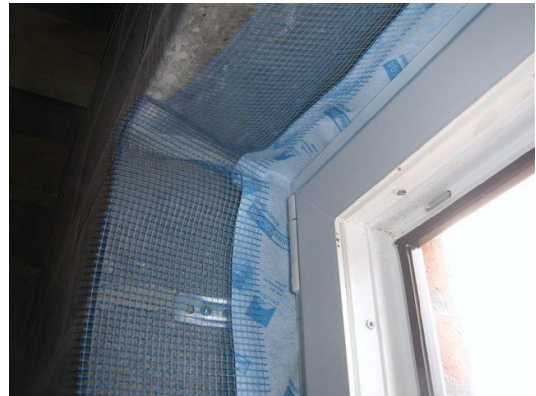
Voorbeeld: inpleisterbare luchtdichte slabben voor en na plaatsing

Zowel bij het herstellen en vervangen van het schrijnwerk, de renovatie van het dak als bij het aanbrengen van kalei aan de buitenkant en de binnenpleister zijn er mogelijkheden om de luchtdichtheid te verbeteren. Hier dient dan ook aandacht aan gegeven te worden zowel bij het uitwerken van de uitvoeringsdetails als bij de effectieve realisatie. Een slechte uitvoering kan vocht- en comfortproblemen veroorzaken.

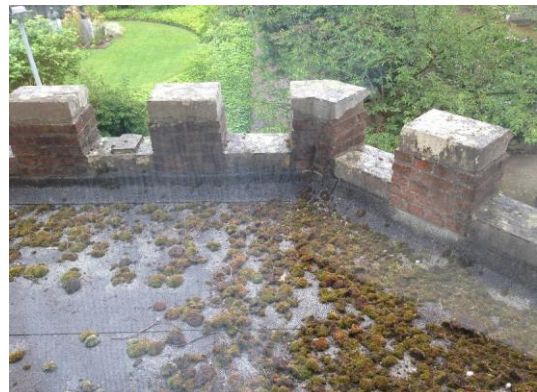
Afbeelding van een warm dak

Achteraan het gebouw bevindt zich een klein plat dak. Dit dak is niet geïsoleerd. Wij adviseren om voor de opbouw van een warm dak te kiezen. Hierbij wordt de isolatie bovenop de bestaande dichtingslaag geplaatst.

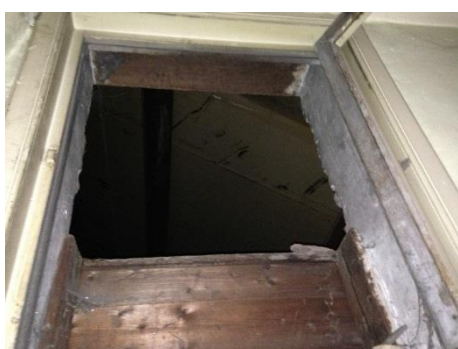
Ter hoogte van de tweede verdieping bevindt zich een niet geïsoleerde zolder van de aangrenzende woning. Daarom mag men niet vergeten deze wand eveneens te voorzien van de nodige isolatie..

(doorgang naar naast gelegen pand)

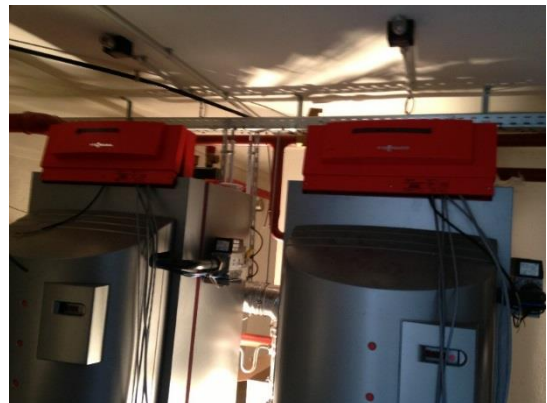
Voor het museum werd er net een nieuwe stookplaats geïnstalleerd. Hierbij werden er twee condensatieketels in cascade geplaatst van het merk Viessmann. Op deze installatie werden er twee kringen voorzien. Eén voor het museum zelf en één voor de tweede verdieping. Er werd eveneens een buitenvoeler geïnstalleerd.

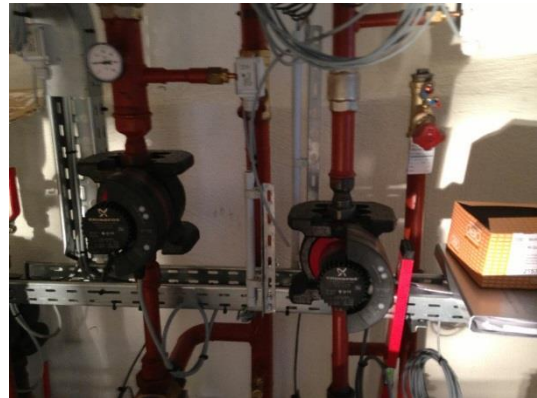
Elke kring werd reeds voorzien van een frequentie gestuurde pomp.

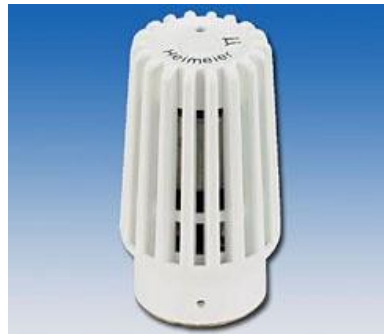
Afbeelding 1 : Thermostatische kraan

Belangrijk bij installatie van thermostatische kranen is dat het voelerelement goed de ruimtetemperatuur kan voelen. Installatie boven het afgiftetoestel, bij in een afkasting of mee onder een vensterbank zonder roosters maakt dat de kraan slecht zal werken en er comfortklachten zullen ontstaan. Eventueel kan van kranen met een afstandsvoeler gebruik worden gemaakt.

Momenteel zijn er thermostaatkranen in de woning aanwezig.

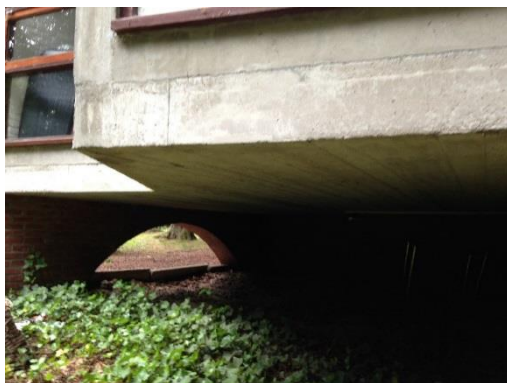
Vloerplaat aan buitenlucht

De woning beschikt over vloeren met een verschillend warmteverlies. Een gedeelte van de vloer bevindt zich boven de niet verwarmde garage. Een andere gedeelte boven buitenlucht en een klein stuk vloer boven grond. Alle vloeren bestaan uit beton en zijn niet geïsoleerd. Indien de vloer op volle grond niet gerenoveerd wordt, is het vernieuwen van deze vloer enkel uit besparing niet financieel verantwoord. De andere vloeren wel.

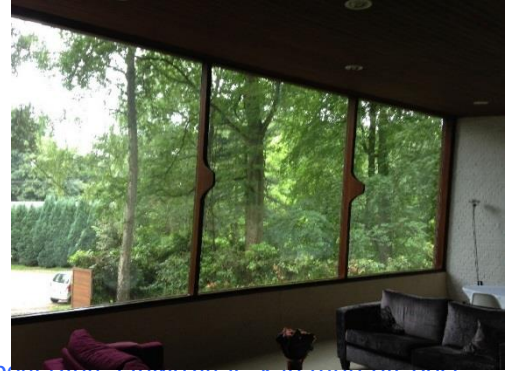
De meeste ramen zijn voorzien van dubbele beglazing van het type Thermophane van Glaverbel. Deze werden geplaatst in 1982. De raamkaders bestaan uit hout en zijn in goede staat. Enkel de dichtingen van de ramen zijn niet meer overal aanwezig of in slechte staat. Waar er reeds dubbele beglazing aanwezig is, kan men dit best zo behouden. U kan de dubbele beglazing laten vervangen door super isolerende beglazing, maar de terugverdientijd hiervan is zeer hoog. De ramen met enkele beglazing kunnen best wel vernieuwd worden. Om het huidige uitzicht te behouden, worden de ramen vervangen door monumentaal glas ($U = 1,4 \text{ W/m}^2\text{K}$). Dit brengt een meerprijs met zich mee. Anderzijds kunnen de bestaande raamkaders gebruikt worden. Dit zorgt ervoor dat de investeringskost niet te hoog wordt.

Vervangen van enkele beglazing door monumentaal glas		
Besparing	Oppervlakte	1 m ²
	Graaddagtype	16,5-16,5
	Aantal normale graaddagen	2301 *d
	U-waarde raam voor vervanging	5,7 W/m ² K
	U-waarde raam na vervanging	1,40 W/m ² K
	Vershil U-waarde voor en na vervanging	4,3 W/m ² K
	Vermindering verwarmingsenergie	237,46 kWh
	Rendement verwarmingsinstallatie	60 %
	Bespaarde energie	395,77 kWh
	Energiekost aardgas	0,058 €/kWh
	Uitgespaarde energiekost	22,95 €
Investing	Vervangen van enkel door dubbel glas	300 €/m ²
	Totale investering	300 €
Financiële analyse	Terugverdientijd	13,1 jaar
	Levensduur investering	20 jaar
	IRR	4 %
Implementatie		
Bijkomende winst		
Milieuwinst door vermindering van de uitstoot voor verwarming. Vervangen van enkele beglazing geeft een sterke comfortverbetering door minder koudestraling en eventueel tocht.

Vervangen van dubbele beglazing door monumentaal glas		
Besparing	Oppervlakte	1 m ²
	Graaddagtype	16,5-16,5
	Aantal normale graaddagen	2301 *d
	U-waarde raam voor vervanging	2,9 W/m ² K
	U-waarde raam na vervanging	1,40 W/m ² K
	Vershil U-waarde voor en na vervanging	1,5 W/m ² K
	Vermindering verwarmingsenergie	82,84 kWh
	Rendement verwarmingsinstallatie	60 %
	Bespaarde energie	138,06 kWh
	Energiekost aardgas	0,058 €/kWh
	Uitgespaarde energiekost	8,01 €
Investing	Vervangen van enkel door dubbel glas	300 €/m ²
	Totale investering	300 €
Financiële analyse	Terugverdientijd	37,5 jaar
	Levensduur investering	20 jaar
	IRR	-5 %
Implementatie		
Bijkomende winst		
Milieuwinst door vermindering van de uitstoot voor verwarming.

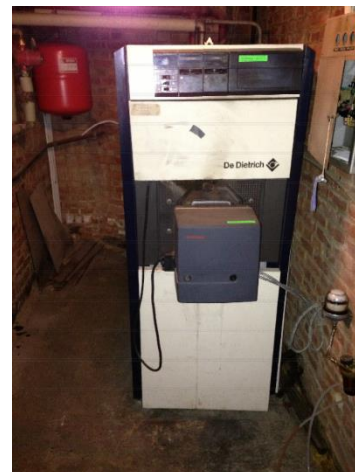
Momenteel wordt de woning verwarmd met een oude mazoutketel. De ketel is van 1982, de brander werd vernieuwd in 2003. De verwarmingsketel voorziet de woning eveneens van sanitair warm water met een buffervat. De installatie bevindt zich buiten het beschermde volume achteraan de garage. Uit energetische overwegingen kan men best de oude mazoutketel vervangen door een condensatieketel op aardgas waarop een buitenvoeler aangesloten wordt. Het enige probleem is dat er momenteel geen aardgas in de straat aanwezig is. Hierdoor kan men enkel een ketel op aardgas voorzien bij het plaatsen van een tank propaangas. Hiervoor kan men kiezen uit boven- of ondergrondse opslagtanks. Het plaatsen van een propaantank is niet duur en kan perfect achter een beplanting worden verstopt. Zo doet deze geen afbreuk aan de esthetische waarde van het pand. Indien er later toch aardgas wordt voorzien in de straat, kan men de bestaande verwarmingsketel laten ombouwen naar aardgas.

Voor het sanitair warm water kan men best zonder boiler werken. De hedendaagse doorstromer combi-systemen zijn voldoende krachtig om voldoende debiet aan sanitair warm water te geven. Enkel bij grote afname van sanitair warm water kan men nog een boiler extra bij plaatsen. Deze boiler werd niet mee in de prijsberekening opgenomen.

De nieuwe combiketel wordt best binnen het beschermde volume geplaatst, bij voorkeur dicht bij het frequentst gebruikte afnamepunt voor sanitair warm water. Op de plaats waar de ketel komt, moeten uiteraard wel de nodige mogelijkheden zijn voor aan- en afvoer van verbrandingslucht.

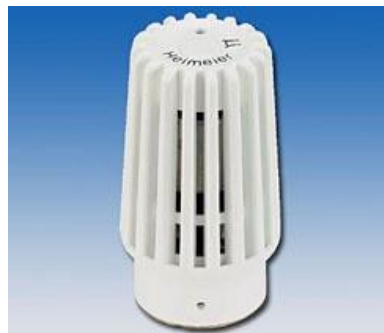
Afbeelding 1 : Thermostatische kraan

Belangrijk bij installatie van thermostatische kranen is dat het voelerelement goed de ruimtetemperatuur kan voelen. Installatie boven het afgiftetoestel, bij in een afkasting of mee onder een vensterbank zonder roosters maakt dat de kraan slecht zal werken en er comfortklachten zullen ontstaan. Eventueel kan van kranen met een afstandsvoeler gebruik worden gemaakt.

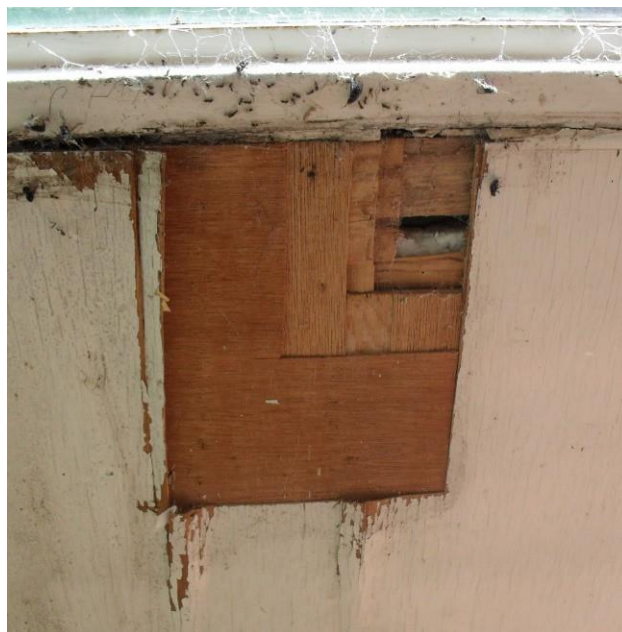
Illustratie van de opbouw van een paneel.

De panelen ter hoogte van voor en achtergevel kunnen vervangen worden door geïsoleerde platen met hetzelfde uitzicht. De exacte kost van gelijkaardige panelen kennen we niet, daarom werd die ingeschat op 250 € per m².

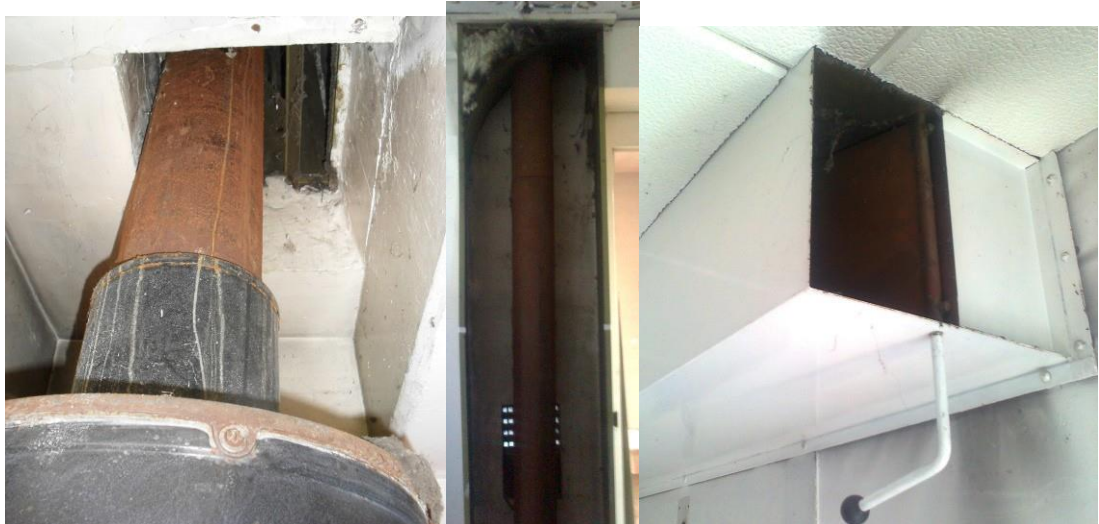
Er is een kachel op stookolie op de originele plaats in de woning voorzien. Deze kachel beschikt over een vorm van centrale verwarming, met een warmtewisselaar, zijnde een onderaan open schacht met daarin de schoorsteen van de kachel. Op deze wijze wordt de lucht rondom de schoorsteen opgewarmd, waardoor deze stijgt in de schacht. Deze warme lucht wordt dan verder naar de verschillende vertrekken op de verdieping geleid, waar de regeling gebeurt door het beperken van het luchtdebiet door de uitlaatopeningen.

Warmteverdelingssysteem.

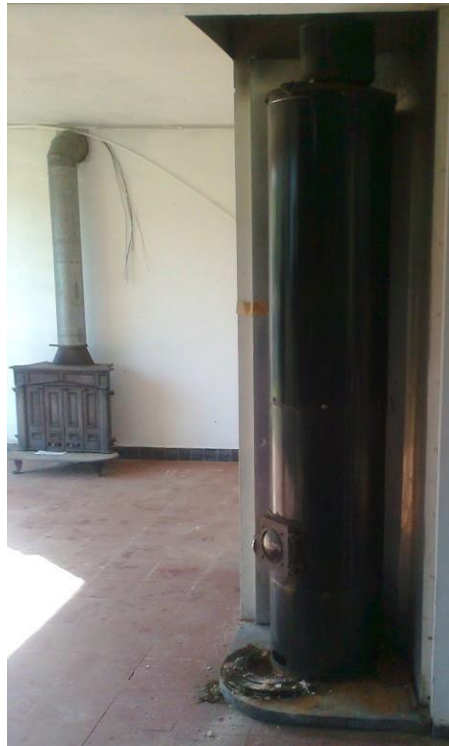
Bijkomend is in de woonkamer een houtkachel voorzien, met uitlaat rechtstreeks door de buitenmuur. In de badkamer is er naast de oorspronkelijke luchtverwarming ook plaatselijk elektrische luchtverwarming, en een gasbrander voor sanitair warm water (sww).

Stookoliekachel (op de voorgrond) en houtkachel (op de achtergrond).

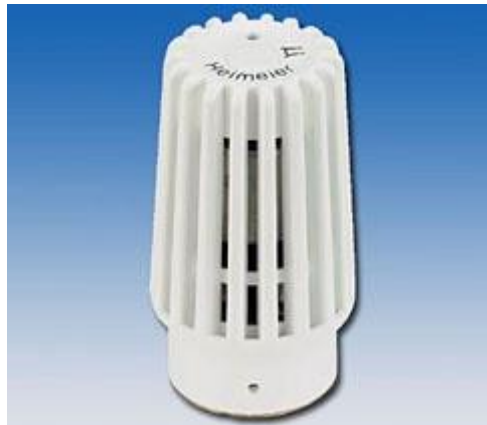
Thermostatische kraan

Belangrijk bij installatie van thermostatische kranen is dat het voelerelement goed de ruimtetemperatuur kan voelen. Installatie boven het afgiftetoestel, bij in een afkasting of mee onder een vensterbank zonder roosters maakt dat de kraan slecht zal werken en er comfortklachten zullen ontstaan. Eventueel kan van kranen met een afstandsvoeler gebruik worden gemaakt.

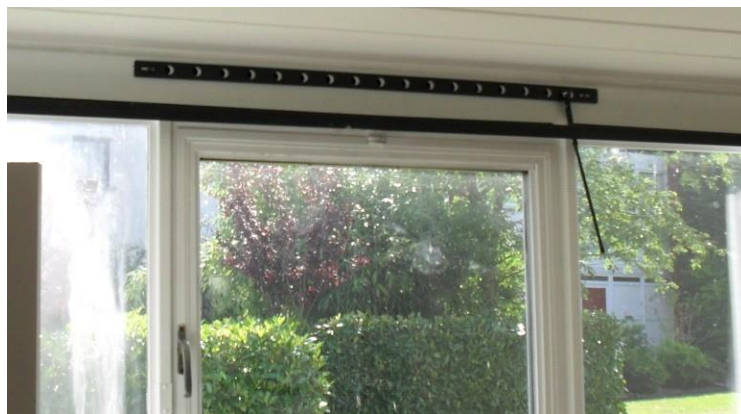
Natuurlijk ventilatiesysteem in woning nr. 7

In de badkamer kan best een gedwongen ventilatie met hygrostaat voorzien worden om eventueel aanwezig vocht snel af te voeren.

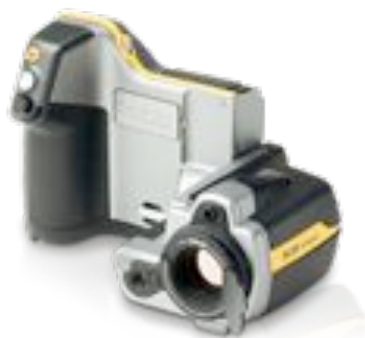
2.1 IR camera Flir

Flir B365

Merk: Flir

Beeld frequentie: 50/60 Hz

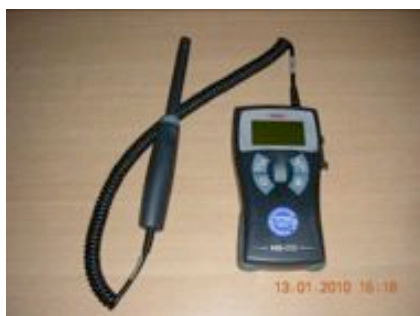
2.2 Thermo-Hygrometer

Merk: Kimo HD 200

Nauwkeurigheid: $\pm 1,5 \%$

Dit toestel meet de ruimte temperatuur in °C en relatieve vochtwaarde RH in %. Deze gegevens worden automatisch omgerekend naar een dauwpunt in °C.

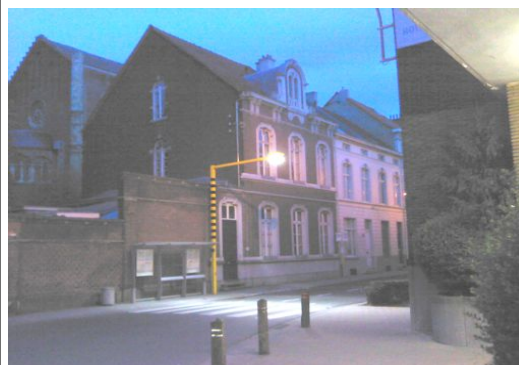
Foto 1.

Label	Value
Object Parameters	Value
Emissivity	0.95
Image Max. Temperature	50.0 °C
Image Min. Temperature	-17.9 °C
Sp2 Temperature	7.7 °C
Sp1 Temperature	6.7 °C
Li1 Max. Temperature	9.1 °C
Li1 Min. Temperature	5.9 °C
Ar1 Max. Temperature	10.6 °C
Ar1 Min. Temperature	5.7 °C
Ar1 Max - Min Temperature	5.0 °C

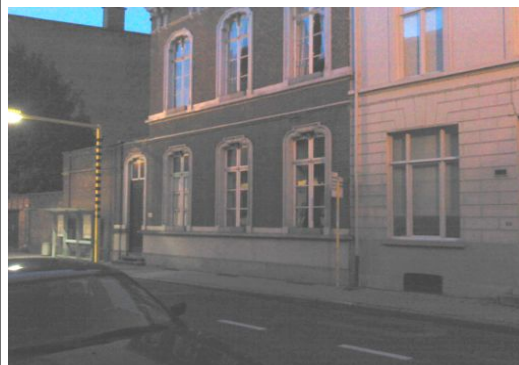
Foto 2.

Object Parameters	Value
Label	Value
Emissivity	0.95
Image Max. Temperature	10.8 °C
Image Min. Temperature	4.2 °C
Sp1 Temperature	9.3 °C
Sp2 Temperature	7.0 °C
Li1 Max. Temperature	10.5 °C
Li1 Min. Temperature	9.2 °C
Ar1 Max. Temperature	9.6 °C
Ar1 Min. Temperature	7.3 °C
Ar1 Max - Min Temperature	2.3 °C

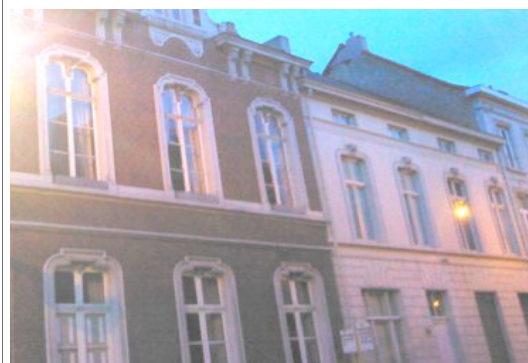
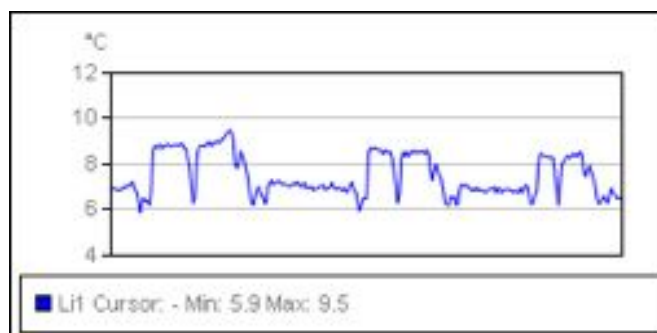
Foto 3.

Label	Value
Object Parameters	Value
Emissivity	0.95
Image Max. Temperature	12.0 °C
Image Min. Temperature	<-40.0 °C
Sp2 Temperature	7.1 °C
Sp1 Temperature	10.0 °C
Li1 Max. Temperature	9.5 °C
Li1 Min. Temperature	5.9 °C
Ar1 Max. Temperature	10.2 °C
Ar1 Min. Temperature	6.1 °C
Ar1 Max - Min Temperature	4.1 °C

Onderaan de linkse raam gaat er meer warmte verloren. Achter deze raam bevindt zich de badkamer en is de binnentemperatuur hoger. De gevel is ook niet egaal gekleurd wat wijst op een slechte thermische weerstand.

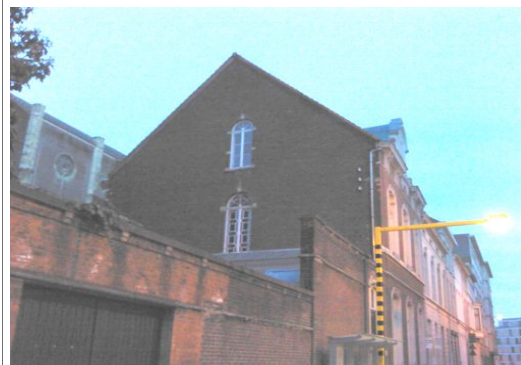
Foto 4.

Label	Value
Object Parameters	Value
Emissivity	0.95
Image Max. Temperature	10.2 °C
Image Min. Temperature	*-32.0 °C
Sp2 Temperature	6.5 °C
Sp1 Temperature	5.9 °C
Li1 Max. Temperature	6.6 °C
Li1 Min. Temperature	5.3 °C
Ar1 Max. Temperature	6.8 °C
Ar1 Min. Temperature	5.8 °C
Ar1 Max - Min Temperature	1.0 °C

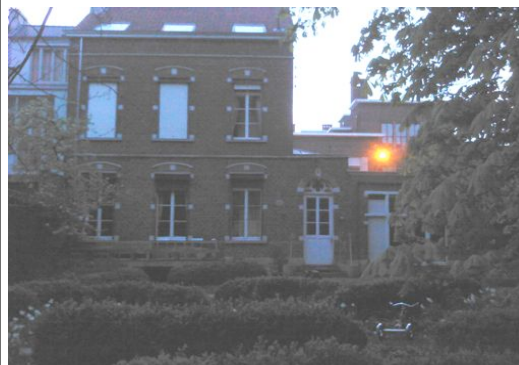
Foto 5.

Label	Value
Object Parameters	Value
Emissivity	0.95
Image Max. Temperature	10.7 °C
Image Min. Temperature	*-30.1 °C
Sp2 Temperature	8.0 °C
Sp1 Temperature	9.4 °C
Li1 Max. Temperature	8.8 °C
Li1 Min. Temperature	8.2 °C
Ar1 Max. Temperature	10.4 °C
Ar1 Min. Temperature	5.7 °C
Ar1 Max - Min Temperature	4.6 °C

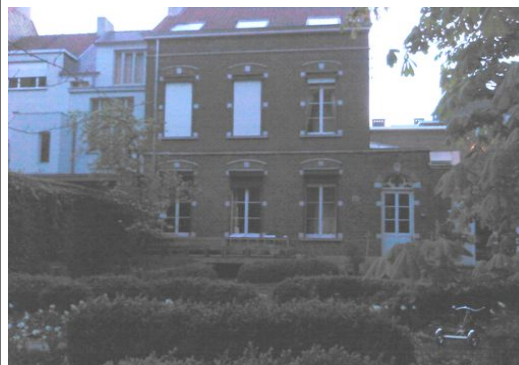
Foto 6.

Label	Value
Object Parameters	Value
Emissivity	0.95
Image Max. Temperature	10.9 °C
Image Min. Temperature	*-26.9 °C
Sp2 Temperature	8.3 °C
Sp1 Temperature	8.1 °C
Li1 Max. Temperature	10.1 °C
Li1 Min. Temperature	5.7 °C
Ar1 Max. Temperature	10.7 °C
Ar1 Min. Temperature	4.3 °C
Ar1 Max - Min Temperature	6.4 °C

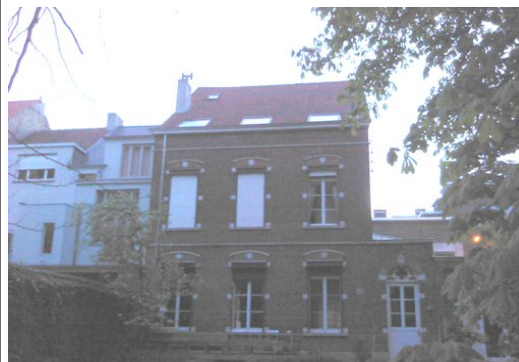
Foto 7.

Label	Value
Object Parameters	Value
Emissivity	0.95
Image Max. Temperature	12.6 °C
Image Min. Temperature	<-40.0 °C
Sp2 Temperature	8.4 °C
Sp1 Temperature	7.8 °C
Li1 Max. Temperature	9.1 °C
Li1 Min. Temperature	7.0 °C
Ar1 Max. Temperature	12.6 °C
Ar1 Min. Temperature	4.6 °C
Ar1 Max - Min Temperature	8.0 °C

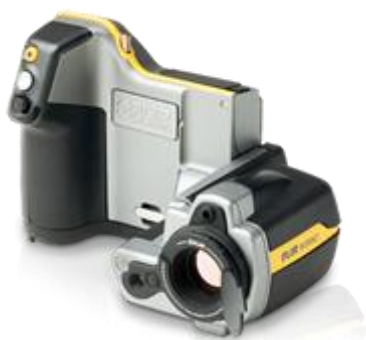
2.1 IR camera Flir

Flir B365

Merk: Flir

Beeld frequentie: 50/60 Hz

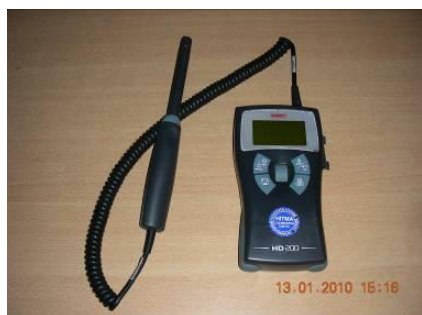
2.2 Thermo-Hygrometer

Merk: Kimo HD 200

Nauwkeurigheid: $\pm 1,5 \%$

Dit toestel meet de ruimte temperatuur in °C en relatieve vochtwaarde RH in %. Deze gegevens worden automatisch omgerekend naar een dauwpunt in °C.

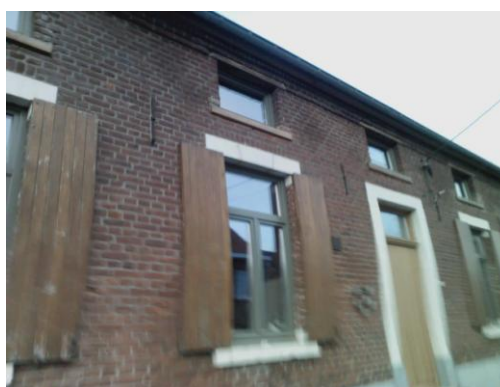
Foto 13.

Naam	Temperatuur
Centraalpunt	8,2°C

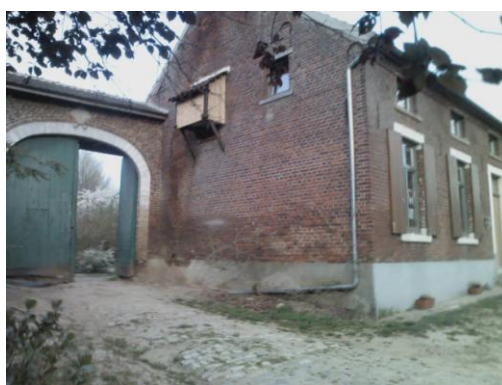
Foto 16.

Naam	Temperatuur
Centraalpunt	12,4°C

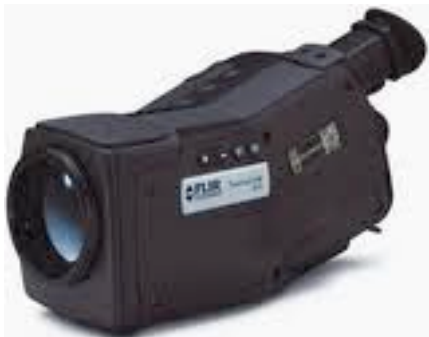
Flir B20

Merk: Flir ThermaCam B20.

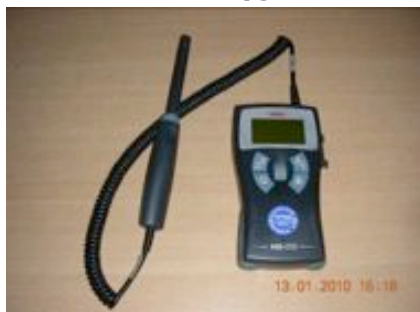
Foto 1 : Thermo-Hygrometer

Merk: Kimo HD 200
Nauwkeurigheid: $\pm 1,5$ %

Dit toestel meet de ruimte temperatuur in °C en relatieve vochtwaarde RH in %. Deze gegevens worden automatisch omgerekend naar een dauwpunt in °C.

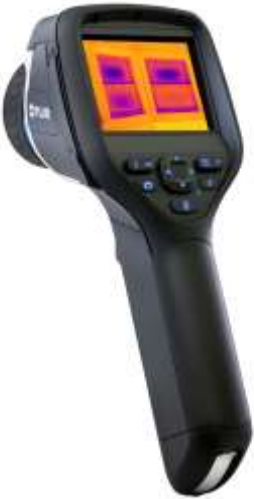
2.1 IR camera Flir

<p><u>Merk:</u> Flir</p> <p><u>Type:</u> E 60 BX</p> <p><u>Beeld resolutie:</u> 160 x 120 pixels</p> <p><u>Thermische resolutie:</u> < 0,045 °C</p> <p><u>Beeld frequentie:</u> 50/60 Hz</p>
--	---

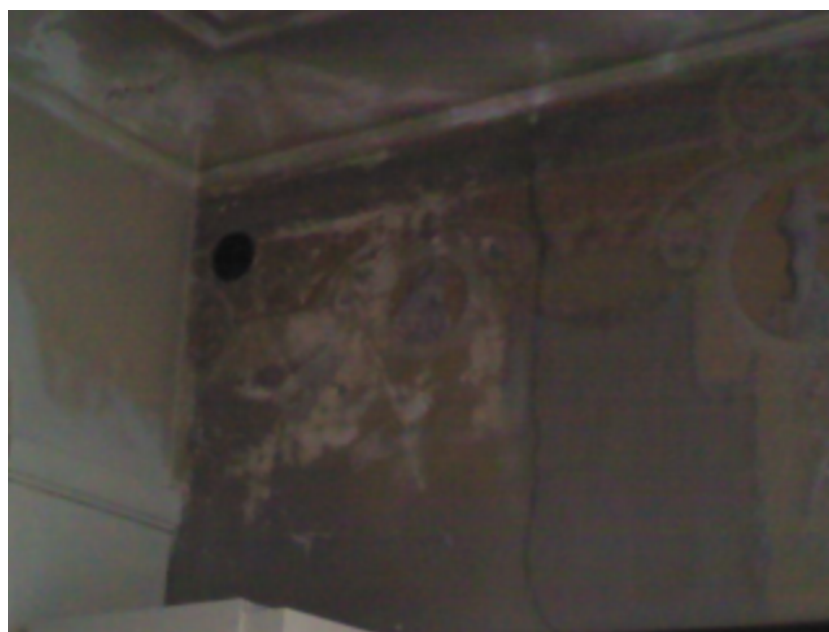
De schilderijen op de muur zijn aan restauratie toe. U ziet op de beelden dat de reflectie aftekeningen vertoont in het IR beeld.

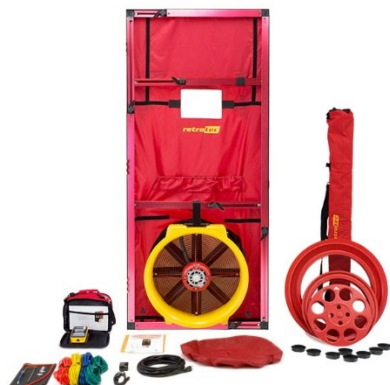
1.4. KENMERKEN VAN HET TOESTEL

Range: tot 9500m³/h bij 50 Pascal.

Voeding: 220/230 volt / 1000 W

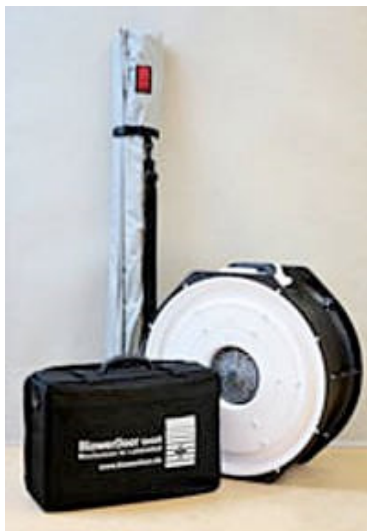
1.4 Kenmerken van het toestel

Meetbereik :	35m³/h tot 7200m³/h
bij een drukverschil van	
Electr. aansluiting:	220/230 volt / 950
Watt.	
Meet correctheid:	± 7% met
analoog druk-meetapparaat.	
	± 4% met
digitaal druk-meetapparaat	
Inbouw grootte:	Kleinste
openingsmaat 0,70 m x 1,30 m.	
	Grootste openingsmaat 1,14 m x 2,41 m.
Gewicht:	30 Kg.

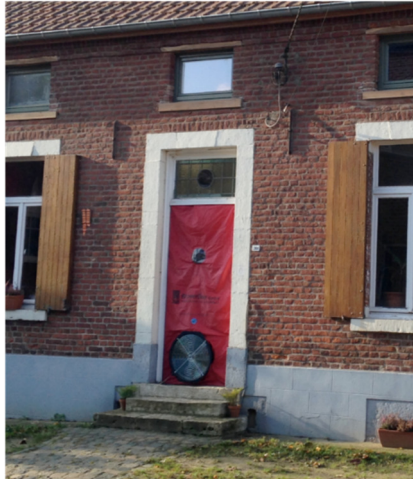
Plaats BlowerDoor

Deze werd overal mooi gelijkmatig in de opening aangebracht.

De meetgegevens van de uitgevoerde meting en bouwgegevens vind je in het meetrapport in bijlage.

Na het uitvoeren van de definitieve meting hebben wij een n_{50} van $6,0 \text{ h}^{-1}$ en een v_{50} van $8,1 \text{ m}^3/\text{m}^2\text{h}$ behaald (zie meetverslag). Dit is geen goed resultaat. We hebben ter plaatse ook enkele luchtlekken opgespoord. De resultaten hiervan staan achteraan in het verslag.

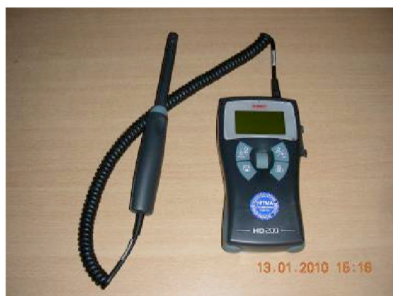
Thermo-Hygrometer

- Merk: Kimo HD 200
- Nauwkeurigheid: $\pm 1,5 \%$
- Dit toestel meet de ruimte temperatuur in $^{\circ}\text{C}$ en • relatieve vochtwaarde RH in %.

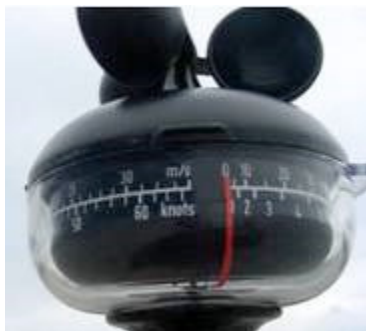
2.2.2 Anemometer

- Om na te gaan hoeveel wind er aanwezig is, heb ik buiten met de anemometer een meting uitgevoerd.
- De wind ging op en neer en varieerde tussen de 0 en 1 beaufort.

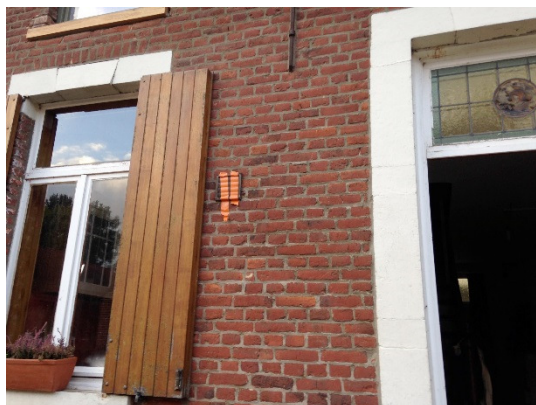
Dampkaprooster aan de buitenzijde

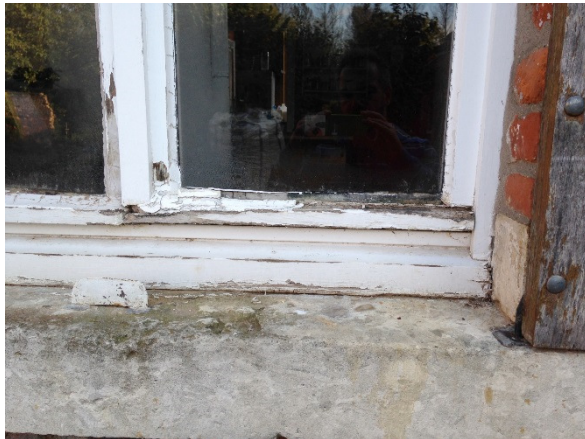
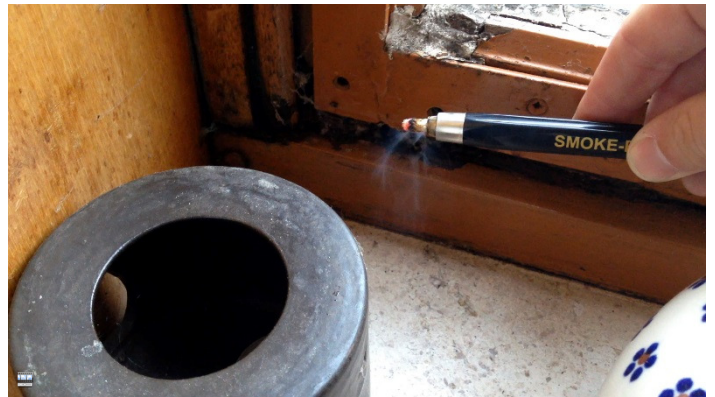
- **Slechte staat van de ramen**

Door de slechte toestand van de ramen zijn deze niet luchtdicht. Vernieuwen van de ramen in noodzakelijk. Hiermee zullen er al veel luchtlekken opgelost worden.

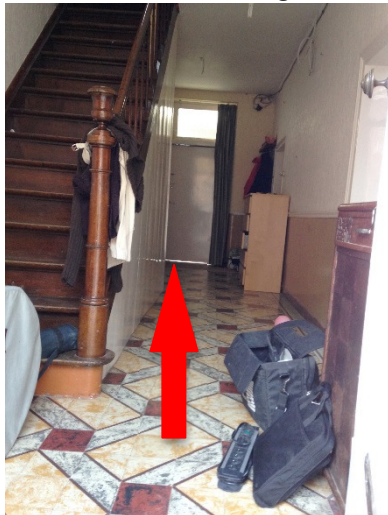
- **Tuindeur niet goed luchtdicht**

De tuindeur sluit niet goed af. Je kan onder de deur zo naar buiten kijken. Het spreekt voor zich dat de deur best wordt vervangen.

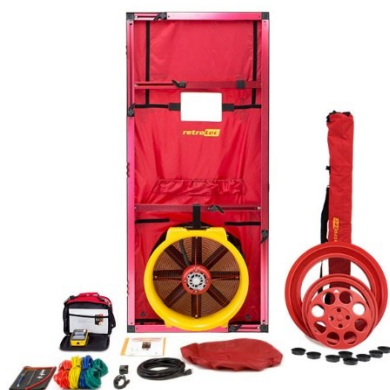
1.4. KENMERKEN VAN HET TOESTEL

Range: tot 9500m³/h bij 50 Pascal.

Voeding: 220/230 volt / 1000 W

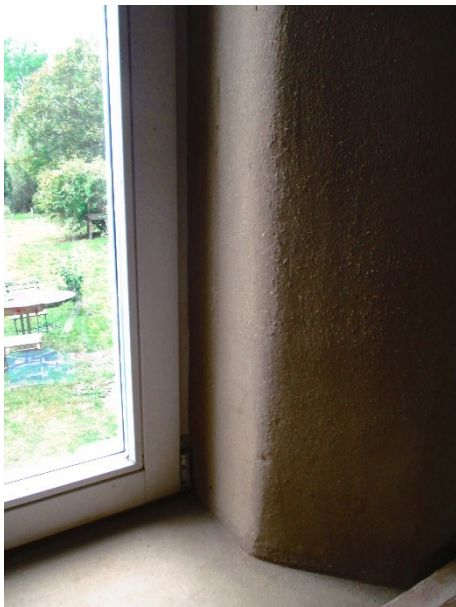
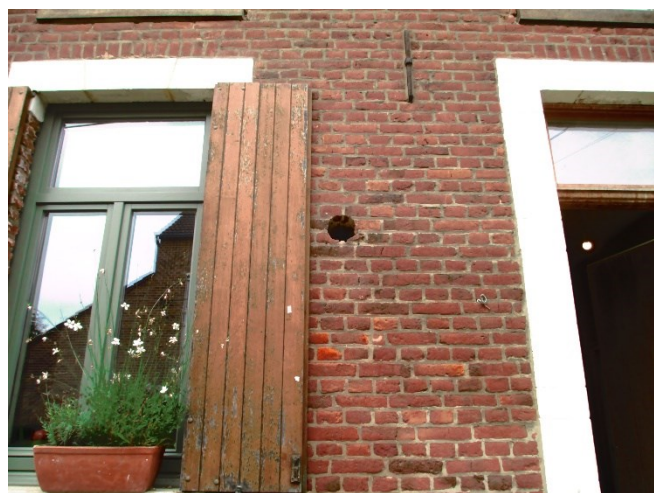
De ramen zijn vervangen alsook de voor- en achterdeur. Deze zijn reeds ingepleisterd langs de binnenzijde.

De opening van het dampkaprooster werd niet afgedicht in vergelijking met de vorige test.

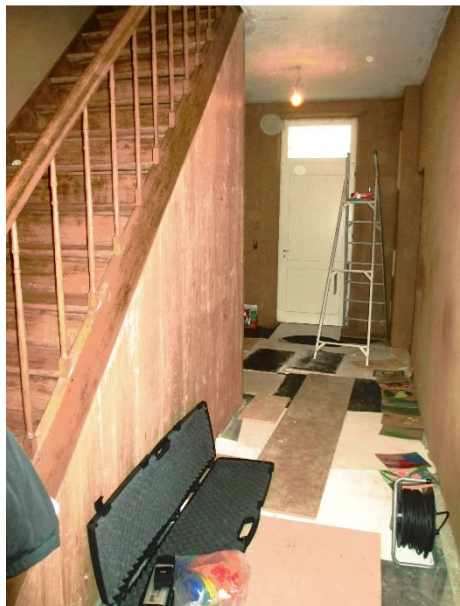
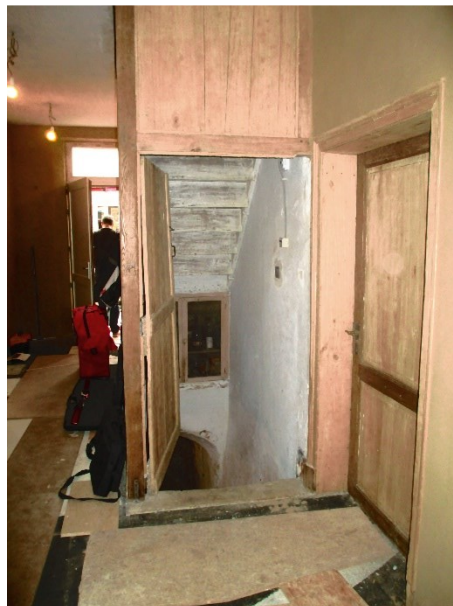
- **Kelder naar het beschermde volume**

De trap, keldertraphalwand en kelderdeur zijn gezandstraald. Verder is hier nog geen actie ondernomen met betrekking tot de luchtdichtheid.

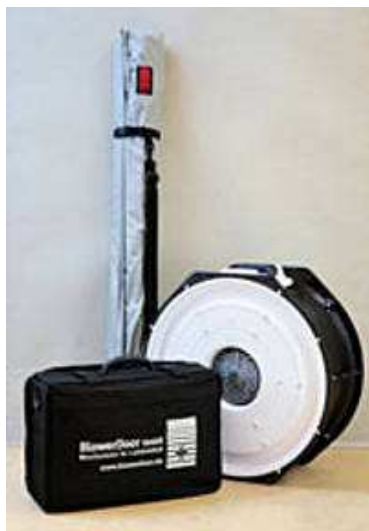
1.4 Kenmerken van het toestel

Meetbereik :	35m³/h tot 7200m³/h bij een drukverschil van
Electr. aansluiting:	220/230 volt / 950 Watt.
Meet correctheid:	± 7% met analoog druk-meetapparaat. ± 4% met digitaal druk-meetapparaat
Inbouw grootte:	Kleinste openingsmaat 0,70 m x 1,30 m. Grootste openingsmaat 1,14 m x 2,41 m.
Gewicht:	30 Kg.

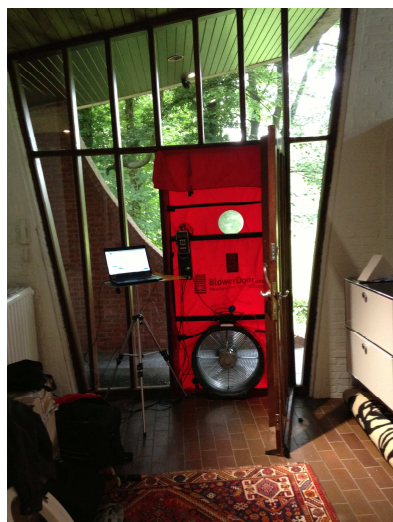
Plaats BlowerDoor

Deze werd overal mooi gelijkmatig in de opening aangebracht.

De meetgegevens van de uitgevoerde meting en bouwgegevens vind je in het meetrapport in bijlage.

Na het uitvoeren van de definitieve meting hebben wij een n_{50} van 8,3 h⁻¹ en een v_{50} van 7,9 m³/m²h behaald (zie meetverslag). Dit is geen goed resultaat. We hebben ter plaatse ook enkele luchtlekken opgespoord. De resultaten hiervan staan achteraan in het verslag.

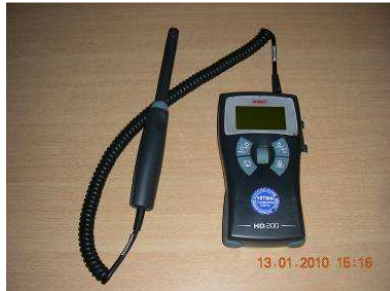
Thermo-Hygrometer

- Merk: Kimo HD 200
- Nauwkeurigheid: $\pm 1,5$ %
- Dit toestel meet de ruimte temperatuur in $^{\circ}\text{C}$ en
- relatieve vochtwaarde RH in %.

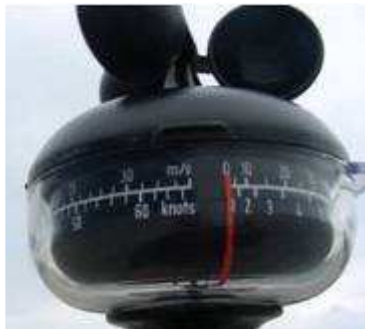
2.2.2 Anemometer

- Om na te gaan hoeveel wind er aanwezig is, heb ik buiten met de anemometer een meting uitgevoerd.
- De wind ging op en neer en varieerde tussen de 0 en 1 beaufort.

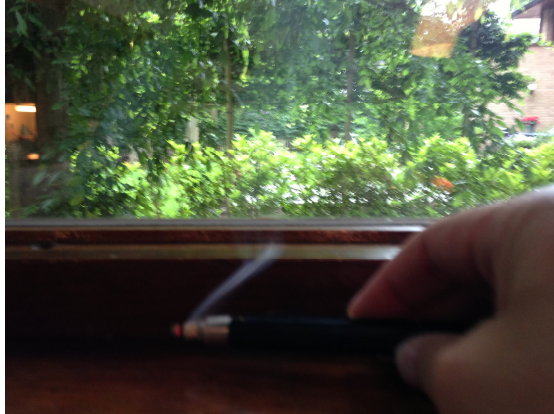
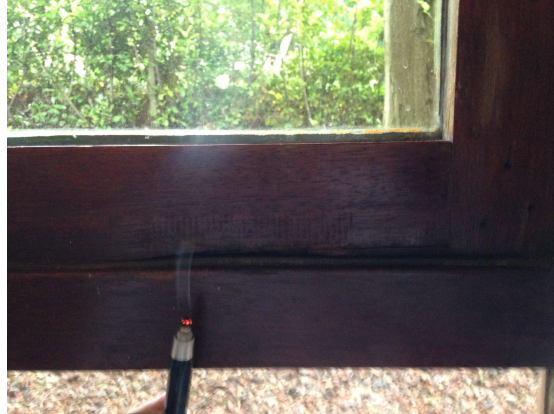
- **De ramen**

De ramen sluiten niet overal goed af. Dit heeft vooral te maken met de dichtingsrubbers die al dan niet aanwezig zijn.

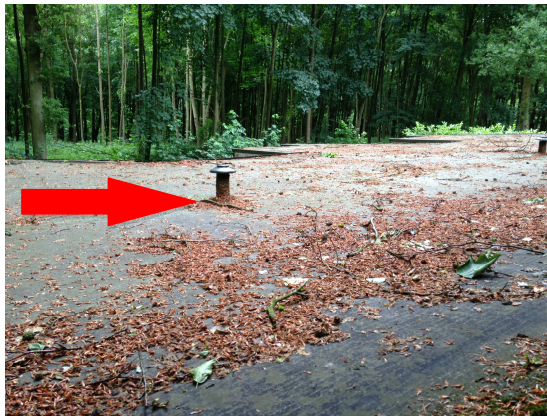
- **Het dak**

Aangezien het dak niet geïsoleerd is werden er verluchtingspijpjes op het dak geplaatst. Deze verluchtingspijpjes zijn volledig open en voorzien de woning van voldoende ventilatie. Op deze manier kan er zich geen condensatie vormen aan de onderkant van het platte dak. Het nadeel hiervan is dat er zeer veel lucht langsheen deze openingen verloren gaat. Het resultaat is hiervan goed te merken bij de BlowerDoor test. Vooral langsheen de inbouwspots werd het lekverlies stevig opgemerkt.

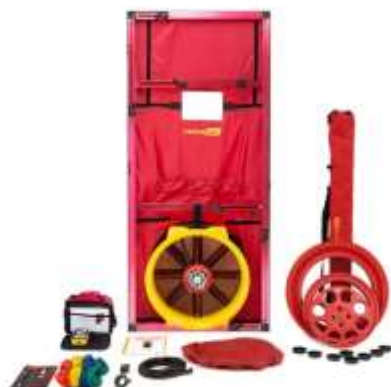
1.4. KENMERKEN VAN HET TOESTEL

Range: tot 9500m³/h bij 50 Pascal.

Voeding: 220/230 volt / 1000 W

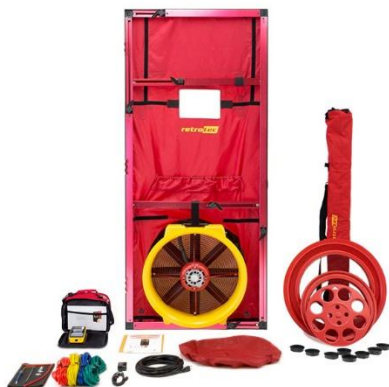
1.4. Kenmerken van het toestel

Range: tot 9500m³/h bij 50 Pascal.

Voeding: 220/230 volt / 1000 W

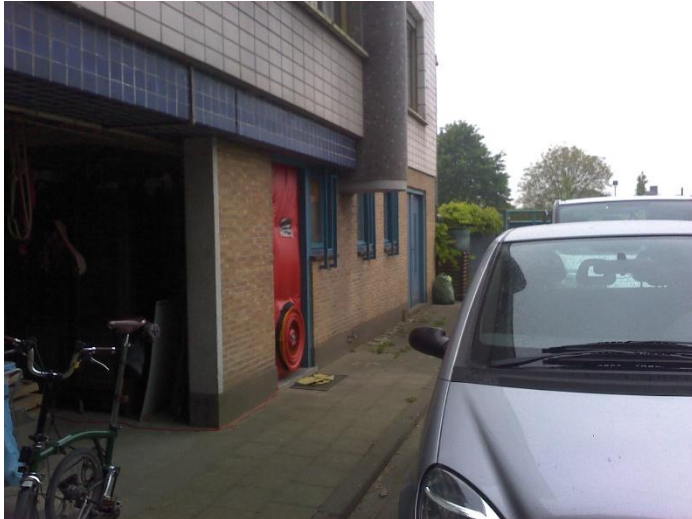
2.1. Plaats BlowerDoor

Het te meten volume bedraagt 1200 m³ en heeft een verliesoppervlakte van 650 m². Om deze meting te kunnen uitvoeren hebben wij één drukmeetapparaat gebruikt waarvan DM2 met 2 drukkanalen. Wij hebben de BlowerDoor ingebouwd in de zijdeur van de linkergevel. Deze werd overal mooi gelijkmatig in de opening aangebracht. De meetgegevens van de uitgevoerde meting en bouwgegevens vind je in het meetrapport in bijlage.

Na het uitvoeren van de definitieve meting hebben wij een n_{50} van 4,175 h⁻¹ en een v_{50} van 7,7 m³/m²h behaald (zie meetverslag). Dit is geen goed resultaat.

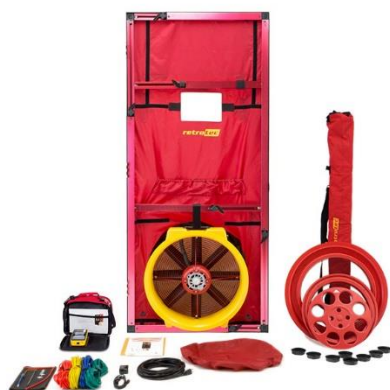
1.4. KENMERKEN VAN HET TOESTEL

Range: tot 9500m³/h bij 50 Pascal.

Voeding: 220/230 volt / 1000 W
